## 等离子体蚀刻工艺中的经典缺陷介绍

## 5.1 缺陷的基本介绍

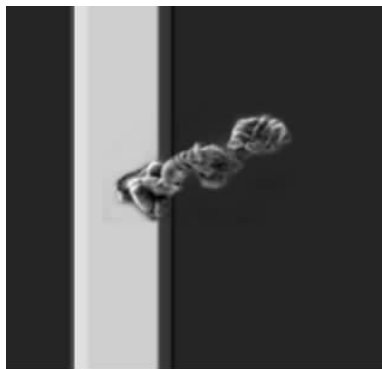
图 5.29 金属腐蚀

然而, $CH_4$  或  $CHF_3$  等气体,在图形侧壁形成保护层抑制侧向蚀刻的同时,反应中解离出的氯离子也会有一部分被包裹在保护层中。被包裹在保护层中的氯离子很难在后续的工艺中被完全去除,其很容易和大气中的水汽反应形成酸性物质并开始腐蚀铝,最终导致图 5.29 中的金属腐蚀缺陷。
