等离子体蚀刻工艺中的经典缺陷介绍

5.1 缺陷的基本介绍

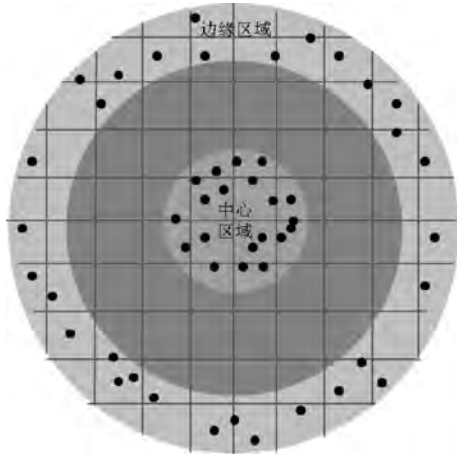
图 5.2 缺陷分布对良率的影响

蚀刻清洗能力较弱、等离子体浓度较低、化学机械研磨速率较慢、晶圆薄膜结构复杂等,很多工艺相关的缺陷都会发生在晶圆的边缘区域。正因为很多缺陷的发生有了一定的区域性,在分析缺陷时,研究其区域性能更快地找到其产生的原因和解决办法。久而久之,缺陷的区域性也成为缺陷的一个重要的表征参数。如图5.2所示,图中黑点为缺陷,由于晶圆边缘的芯片数量大于晶圆中心区域,所以分布于晶圆边缘的缺陷对于最终良率的影响将比中心区域的大很多,正如前面提到的,晶圆边缘区域本身就是诸多工艺的薄弱点,所以边缘区域一直是半导体制造工艺中的缺陷重灾区。毫不夸张地说,良率最后15%的提升,极大程度上依赖于边缘区

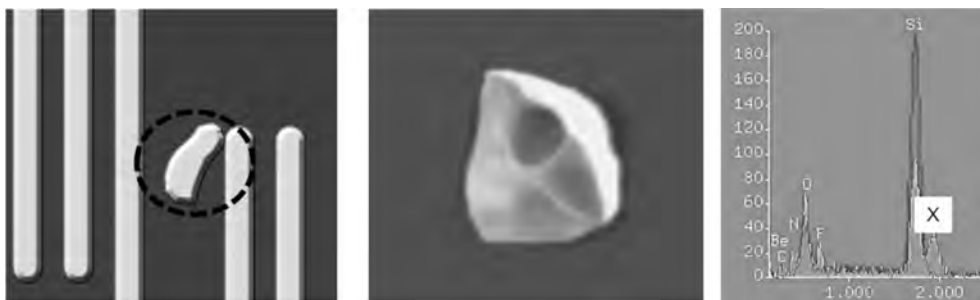
图 5.4 栅极残留缺陷、掉落的含 X 元素的小颗粒和元素分析图

例如某工艺中,蚀刻机台上电极的保护涂层材质如果不够致密,其在蚀刻过程中受到高能离子的持续轰击时有可能掉落含 X 元素的小颗粒并阻挡蚀刻。X 元素很难与蚀刻气体反应并产生气态的副产物,其颗粒会导致蚀刻目标材料残留。由于 X 元素所引起的材料残留缺陷如图 5.4 所示,缺陷的形貌通常会棱角分明的颗粒,而元素分析也可以清晰地检测到 X 元素。
