绪 论

0.1 国内外地基基础工程成败实例

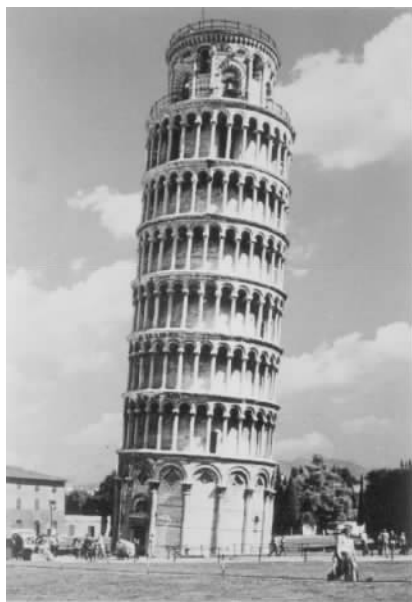
(1) 意大利比萨斜塔(图 0.1):这是举世闻名的建筑物倾斜的典型实例。该塔自 1173 年 9 月 8 日动工,至 1178 年建至第 4 层中部,高度约 29m 时,因塔明显倾斜而停工。94 年后,于 1272 年复工,经 6 年时间,建完第 7 层,高 48m,再次停工中断 82 年。于 1360 年再复工,至 1370 年竣工。全塔共 8 层,高度为 55m。

全塔总荷重约 145MN,基础底面平均压力约 50kPa。地基持力层为粉砂,下面为粉土和黏土层。塔曾向南倾斜,南北两端沉降差 1.80m,塔顶离中心线已达 5.27m,倾斜 5.5° ,成为危险建筑。1990 年被封闭。

图 0.1 意大利比萨斜塔

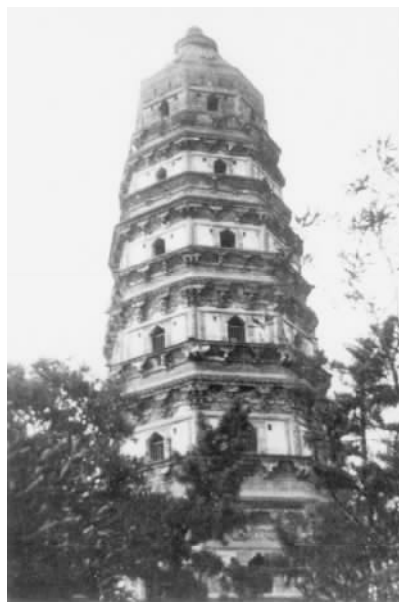
(2) 苏州市虎丘塔(图 0.2)^[10]:此塔位于苏州市虎丘公园山顶,落成于宋太祖建隆二年(公元 961 年),距今已有千余年的历史。全塔 7 层,高 47.5m。

1980年进行的一项现场调查表明,塔身已向东北方向严重倾斜,不仅塔顶离中心线已达2.31m,而且底层塔身发生不少裂缝,成为危险建筑而封闭。塔身的裂缝东北方向为竖直向,西南方向为水平向。勘察结果表明宝塔倾斜是由于地基覆盖层相差悬殊等原因造成的。

通过在塔四周建造一圈桩排式地下连续墙并对塔周围与塔基进行钻孔注浆和树根桩加固塔基等措施,对塔身倾斜的发展进行了有效控制。

图 0.2 苏州市虎丘塔

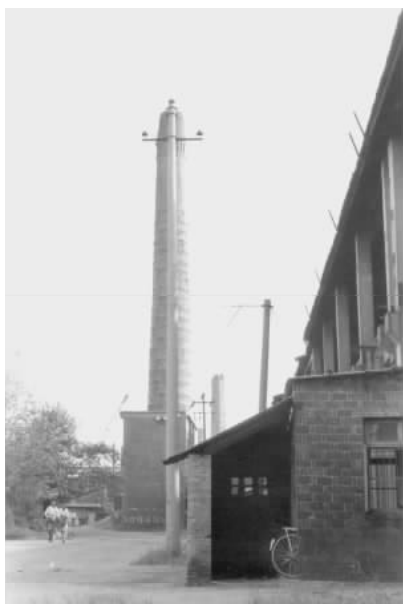
(3) 南昌钢铁厂一烟囱(图 0.3、图 0.4): 南昌钢铁厂一轧车间东侧有一座大烟囱,1971 年建成,1975 年投产,使用正常。1981 年发现烟囱开裂与倾斜。1984 年该烟囱已发生 4 条大裂缝,缝长 2~5m,缝宽 10~20mm。烟囱的倾斜与开裂是因加热炉烟道高温烘烤引起的。

图 0.3 南昌钢铁厂烟囱倾斜

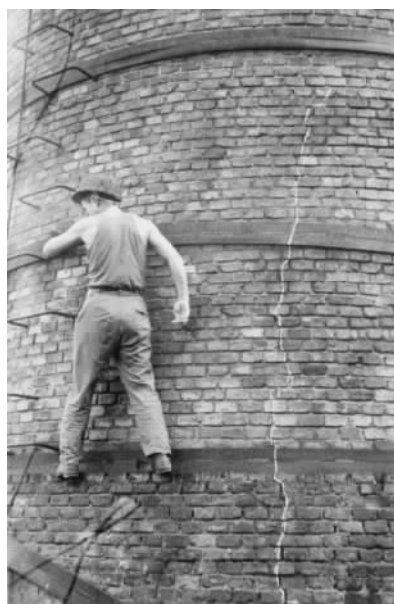
图 0.4 南昌钢铁厂烟囱开裂

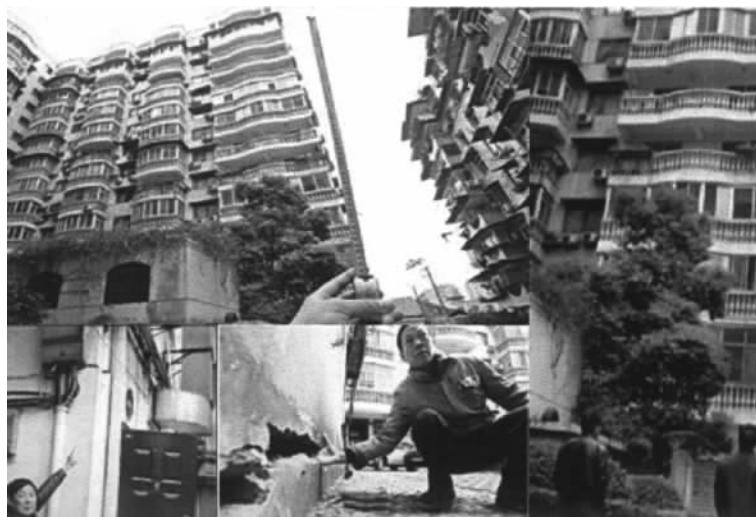
(4) 2007 年 7 月,武汉市长富公寓(2000 年建成)整栋楼向香港路方向倾斜 15° 左右。据称是由于附近的中华世纪城施工降水,造成周边多处地面下沉所致。(图 0.5)

图 0.5 武汉市长富公寓倾斜(图片来源:新浪网)

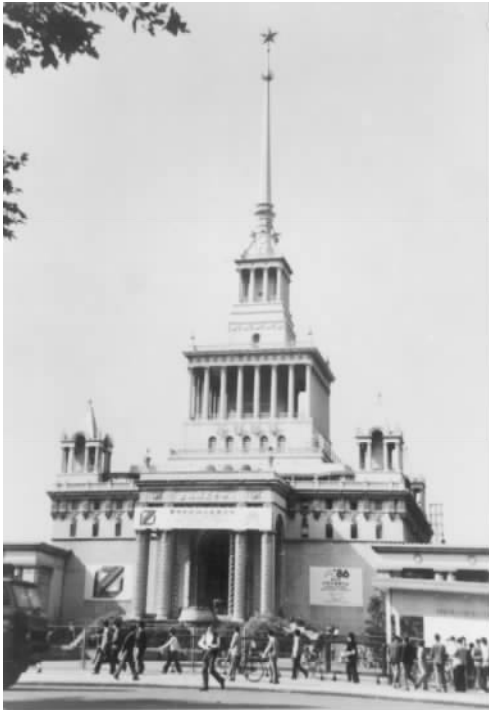
(1) 上海展览中心馆(图 0.6): 上海展览中心馆原称上海工业展览馆,位于上海市区延安中路北侧。展览馆中央大厅为框架结构,箱形基础;展览馆两翼采用条形基础。箱形基础为两层,埋深 7.27m。箱基顶面至中央大厅顶部塔尖,总高 96.63m。地基为高压缩性淤泥质软土。展览

馆于 1954 年 5 月开工,当年年底实测地基平均沉降量为 60cm。1957 年 6 月,中央大厅四周的沉降量最大达 146.55cm,最小为 122.8cm。

图 0.6 上海展览中心馆

1957年7月,在仔细观察展览馆内严重的裂缝情况,分析沉降观测资料并研究展览馆勘察报告和设计图纸后,专家们作出展览馆将裂缝修补后可以继续使用的结论。

1979年9月,展览馆中央大厅累计平均沉降量为160cm。从1957年至1979年共22年的沉降量仅约20cm,不及1954年下半年沉降量的一半,说明沉降已趋向稳定,展览馆开放使用情况良好。

但由于地基严重下沉,不仅使散水倒坡,而且建筑物室内外联结,内外网之间的水、暖、电管道断裂,都需付出相当的代价。

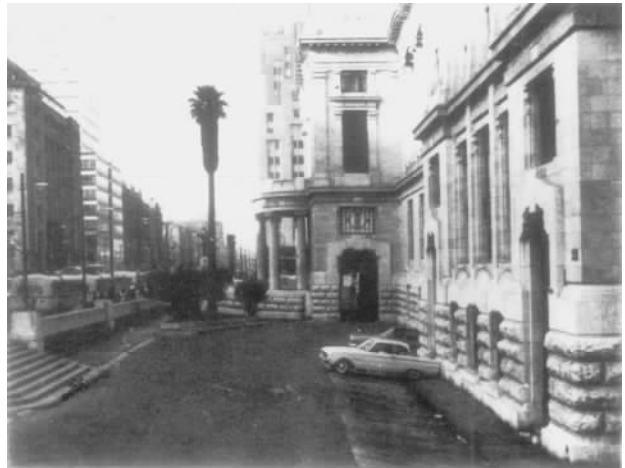
(2) 墨西哥市艺术宫(图0.7)^[11]:墨西哥国家首都墨西哥市艺术宫,是一座巨型的具有纪念性的早期建筑。此艺术宫于1904年落成,至今已有一百余年的历史。该市处于四面环山的盆地中,古代原是一个大湖泊。因周围火山喷发的火山灰沉积和湖水蒸发,经漫长年代,湖水干涸形成目前的盆地。

图 0.7 墨西哥市艺术宫^[11]

艺术宫地基表层为人工填土与砂夹卵石硬壳层,厚度5m;其下为超高压缩性淤泥,天然孔隙比 e 高达7~12,天然含水率 w 高达150%~600%,为世界罕见的软弱土,层厚达25m。因此,这座艺术宫严重下沉,沉降量竟高达4m。临近的公路下沉2m,公路路面至艺术宫门前高差达2m。参观者需步行下9级台阶,才能从公路进入艺术宫。这是地基严重沉降的典型实例。下沉量为一般房屋的一层楼有余,造成室内外联结困难和交通不便,内外网管道修理工程量增加。

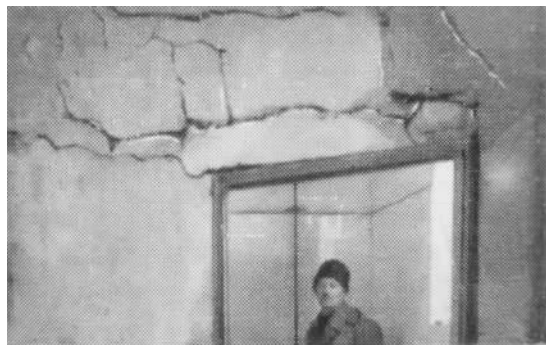
(1) 匈牙利一码头建筑物(图 0.8)^[12]: 匈牙利达纳畔特码头, 位于多瑙河旁一座岛上的斜岸上。建筑物包括一个仓库和几个车间, 宽约 24m, 高 6m, 为单层框架结构, 建于 1952 年。

设计采用圆柱形独立基础, 基础上置钢筋混凝土连续梁, 承受外墙荷重。建筑物内墙采用条形基础。工程建成不久, 所有内隔墙都严重开裂。

该建筑物地基表层为人工填土, 厚约 3.8m; 第二层为细砂与有机粉土, 厚约 1.7m; 第三层为密实粗砂层。上述建筑物外墙下独立基础埋深 6.5m, 基础底面为粗砂层, 沉降量很小。而内墙的条形基础埋深仅 0.8m, 位于人工填土层, 沉降量大。显然, 一幢建筑物采用两类不同基础, 埋深相差悬殊, 持力层土质压缩性高低相差悬殊, 引起严重的不均匀沉降, 导致墙体严重开裂事故。

图 0.8 匈牙利一码头建筑物开裂

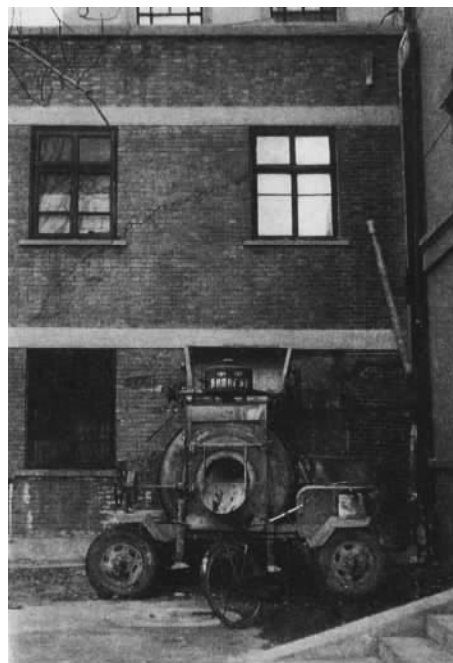
图 0.9 天津市人民会堂办公楼开裂

(2) 天津市人民会堂办公楼(图 0.9): 此办公楼东西向 7 个开间, 长约 27.0m, 南北向宽约 5.0m, 高约 5.6m, 为两层楼房。工程建成后, 使用正常。

1984 年 7 月, 在办公楼西侧, 新建天津市科学会堂学术楼。此学术楼东西向 8 个开间, 长约 34.0m, 南北宽约 18.0m, 高约 22.0m, 为 6 层大楼。两楼外墙净距仅 30cm。当年年底, 人民会堂办公楼西侧北墙发现裂缝, 此后, 裂缝不断加长、展宽。最大的一条裂缝, 位于办公楼西北角, 上下墙体断开并错位 150mm。在地面以上高 2.3m 处, 开裂宽度超过 100mm, 握拳可在裂缝处自由

出入。这条裂缝朝东向下斜向延伸至地面,长度超过 6m。另一条裂缝,从北墙二层西起第一扇窗中部朝东向下斜向延伸至第二扇窗下部直至圈梁,长度超过 3m。

上述裂缝的原因是由于新建天津市科学会堂学术楼的附加应力扩散至原有人民会堂办公楼西侧软弱地基,引起严重下沉所致。这是相邻荷载影响导致事故的典型实例。

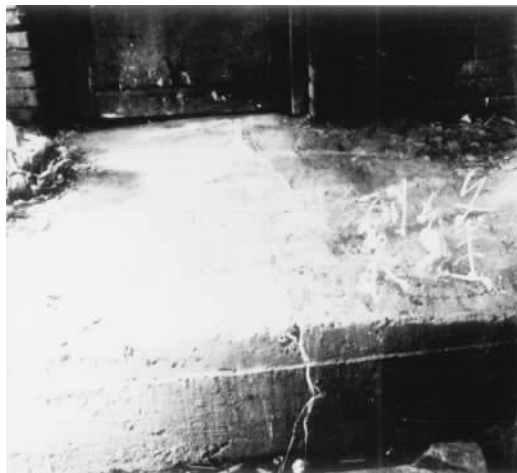
(1) 南京分析仪器厂职工住宅(图 0.10):该住宅位于南京市西部秦淮河以南太平南路西侧西一新村。住宅楼东西向长 37.64m,南北向宽 8.94m,5 层,建筑面积 1721m²。建筑场地地表为杂填土,较厚,设计采用无埋式筏板基础。1977 年 12 月开工,次年 5 月住宅楼主体工程施工至第 5 层时,于 5 月 13 日发现东起第五开间中部钢筋混凝土筏板基础南北向断裂。5 月 15 日工程停工。

第一次勘察,误将稻壳灰鉴别为一般杂填土。由于住宅楼西半部置于古水塘内,东半部坐落岸上,土质突变,造成钢筋混凝土筏板基础拦腰断裂的严重事故。

图 0.10 南京分析仪器厂住宅板基断裂

经重新勘察和调查,当地原为一个大水塘,南北长 70m,东西宽 40~50m。附近的饭馆、茶炉、浴室用稻壳作燃料,烧烬的稻壳灰倾倒入塘,经几十年填平。1972 年曾作烧砖窑场,1977 年初整平,同年年底动工修建住宅楼。

经有关方面多次研究讨论,比较四个方案后,最终采用卸荷处理方案,即拆去一层,后又拆去一层,将原 5 层住宅改为 3 层住宅。

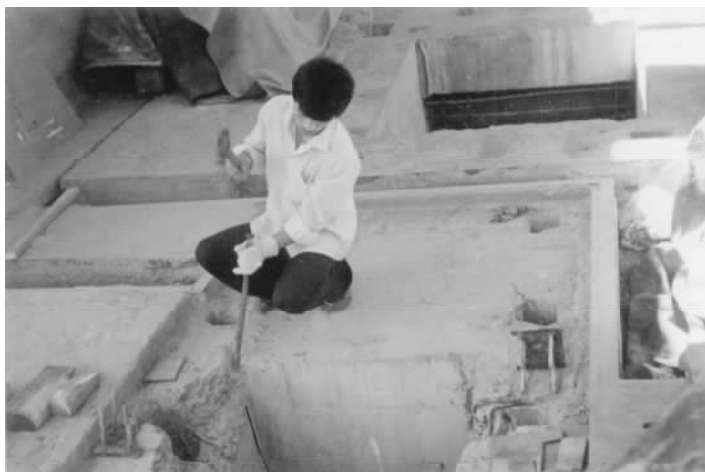
(2) 北京大学汽轮机基座(图 0.11):北京大学一座自备电厂,配套有 IC62 型汽轮机和 QF1.5-4 型发电机。汽轮机基座设计为 C20 混凝土,要求现场浇筑、留出的洞孔与预埋件位置正确。1990 年电厂施工,当年 11 月汽轮机基座完工拆模,发现基座混凝土有裂缝。1991 年 6 月准备安装汽轮机。经现场调查观测,发现汽轮机基座北起第二排两个预留洞孔混凝土开裂,裂缝长超过 400mm,缝宽 1mm 左右,东侧洞孔裂缝贯穿整个孔旁结构,局部有蜂窝。用回弹仪实测上述裂缝周围,混凝土强度等级低于 C8,低于设计要求 C20。尤其汽轮机地脚螺栓预留孔位置偏离 10~40mm,无法安装汽轮机,而且基座顶板明显凹凸不平,高差超过 20mm,不满足设计要求施工偏差不得超过 +0mm 与 -10mm 的标准。造成上述事故的原因,是施工队没有工业建筑的经验,且技术力量薄弱,不了解汽轮机基座的特性,没有质量监督制度,也无专人负责质量工作。

对于汽轮机基座事故的处理,首先清除混凝土开裂与质量低劣部位;然后在汽轮机预留洞孔

图 0.11 北京大学汽轮机基座处理

外缘增补钢筋,用高强早强混凝土修复凿去部分;最后采用新材料界面剂,使新老混凝土之间牢固联结。处理圆满成功,汽轮机顺利安装并正常运行。

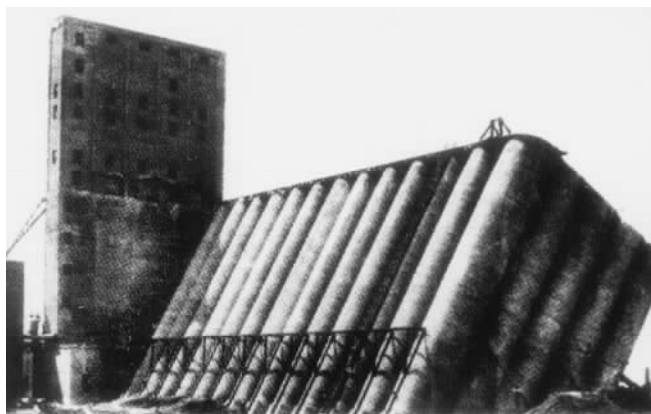
(1) 加拿大特朗斯康谷仓(图 0.12)^[12]:该谷仓平面呈矩形,南北向长 59.44m,东西向宽 23.47m,高 31.00m,容积 36 368m³。谷仓为圆筒仓,每排 13 个圆筒仓,5 排共计 65 个圆筒仓。谷仓基础为钢筋混凝土筏板基础,厚度 61cm,埋深 3.66m。

图 0.12 加拿大谷仓因地基滑动而倾侧

谷仓于 1911 年动工,1913 年秋完工。谷仓自身有 20 000t,相当于装满谷物后满载总重量的 42.5%。1913 年 9 月装谷物,10 月 17 日当谷仓已装了 31 822m³ 谷物时,发现 1 小时内竖向沉降达 30.5cm。结构物向西倾斜,并在 24 小时内谷仓倾侧,倾斜度离垂线达 26°53',谷仓西端下沉 7.32m,东端上抬 1.52m,上部钢筋混凝土筒仓坚如磐石。

谷仓地基土事先未进行调查研究,而是根据邻近结构物基槽开挖试验结果,计算得到地基承载力为 352kPa,并应用到此谷仓。1952 年经勘察试验与计算,谷仓地基实际承载力为 194~277kPa,远小于谷仓破坏时发生的压力 329.4kPa,因此,谷仓地基因超载发生强度破坏而滑动。

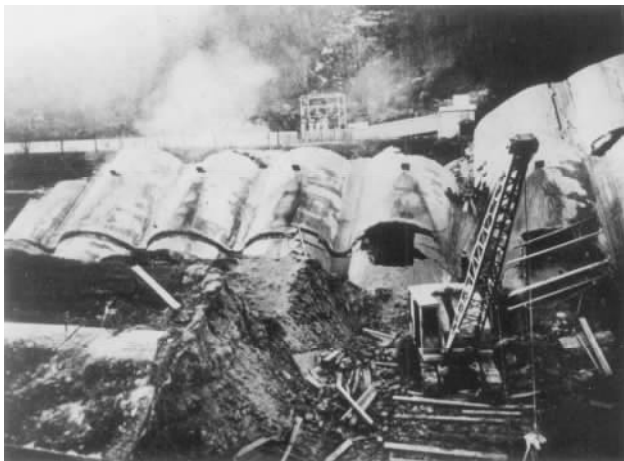
(2) 美国纽约某水泥仓库(图 0.13)^[13]: 这座水泥仓库位于纽约市汉森河旁,水泥仓库呈圆筒形,高约 21m,仓库直径 $d = 13\text{m}$ 。一排圆筒仓库下部的基础为整块筏板基础,埋深 2.8m。

图 0.13 美国纽约水泥仓库超载倾倒

1940 年水泥仓库装载水泥,使黏土地基超载,引起地基土剪切破坏而滑动。

水泥仓库地基滑动,使水泥筒仓倾倒呈 45° ,地基土被挤出地面高达 5.18m。与此同时,离筒仓净距 23m 以外的办公楼受地基滑动影响,也发生了倾斜。

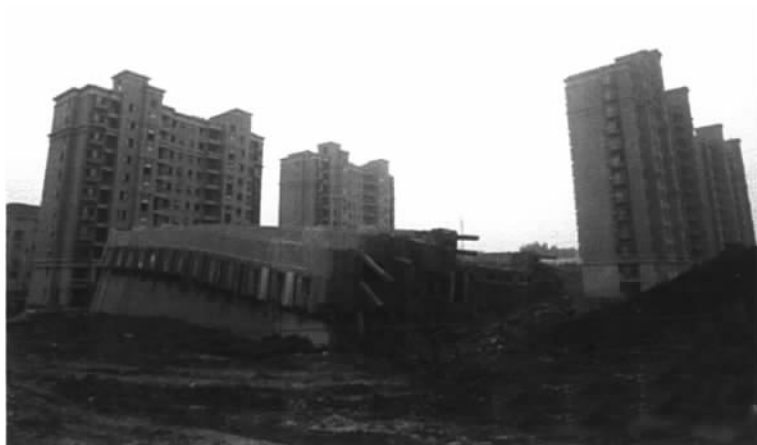
(3) 2009 年 6 月 27 日,上海市闵行区莲花河畔景苑小区,一栋即将竣工的 13 层住宅楼轰然倒塌(图 0.14),造成一名工人死亡,由于该楼在主体完工后又在楼前挖地下车库,而把土方堆在房后达 10m 高,造成地基失稳。该楼 6 月 26 日发生倾斜,27 日晨 6 时即行倒塌。

图 0.14 上海闵行莲花河畔景苑小区一栋楼房倒塌(图片来源:新浪网)

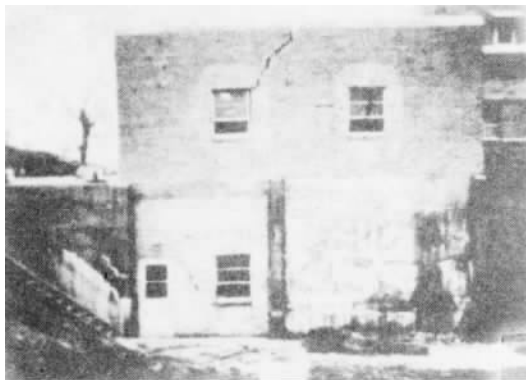
(1) 美国东南部亚拉巴马州净水工厂(图 0.15)^[13]: 它建在一座小山旁, 厂区地基为残积土, 下部基岩为石灰岩, 裂隙发育。工厂开工一个月后, 忽然听到隆隆声, 过滤建筑物发生摇动。值班人员发现建筑物发生严重开裂, 从屋顶一直裂到底部, 同时建筑物一半发生倾斜。沉淀池底部出现宽达 1.5~3.0m 的大洞穴。

施工期间打破自来水总管, 将容量 226m³ 的大水箱放空。大量水渗入地下, 把残积土中的细颗粒带走, 发生侵蚀破坏, 导致这场灾难。这座净水工厂已完全破坏, 无法使用。

图 0.15 美国净水工厂墙体开裂、倾倒^[13]

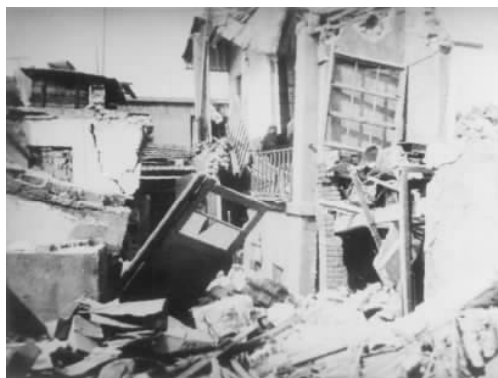
(2) 徐州市区塌陷(图 0.16): 徐州市区东部新生街居民密集区, 于 1992 年 4 月 12 日发生一次大塌陷。最大的塌陷长 25m、宽 19m, 最小的塌陷直径 3m, 共 7 处塌陷, 深度普遍为 4m 左右。整个塌陷范围长达 210m, 宽达 140m。

图 0.16 徐州市区发生塌陷
(刘成华摄)

塌陷区地基为故黄河泛滥沉积的粉砂与粉土, 厚达 22m。其底部即为古生代奥陶系灰岩, 中间缺失老黏土隔水层, 灰岩中存在大量溶洞与裂隙。徐州市过量开采地下水, 水位下降使灰岩上的覆盖层粉土与粉砂形成潜蚀与空洞, 并不断扩大。下大雨后雨水渗入地下, 导致大型空洞上方土体失去支承而塌陷。

塌陷造成灾情严重: 位于塌陷内的房屋 78 间全部陷落倒塌。邻近塌陷周围的房屋墙体开裂达数百间。

1992 年 8 月上旬, 发生第二次塌陷。塌陷区位于徐州市区东北部地藏里, 大小塌陷十余处。

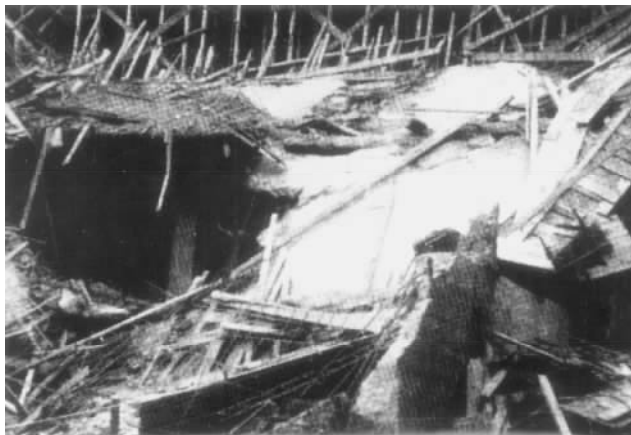
(1) 国外一座四层厚板结构楼(图 0.17)^[12]: 它在浇注二层地板时发生倒塌。其原因是边柱旁进行深挖方, 使边柱侧向变位下沉, 新浇筑的混凝土楼板荷重大部分落在第 2 根支柱上, 造成超载而破坏, 导致脚手架倒塌和混凝土楼板折断破坏。

图 0.17 国外一座厚板结构楼倒塌^[12]

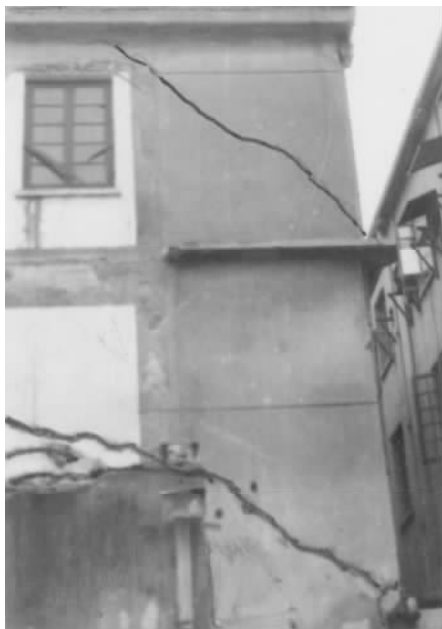
(2) 上海一幢 18 层科研楼(图 0.18)^[14]: 上海市区西南徐家汇地区,某研究所新建一幢 18 层科研楼,地下 1 层,采用箱基加桩基方案。基槽开挖平面 $37\text{m} \times 26\text{m}$,深 5.4m。采用灌注桩护坡,灌注桩 $\phi 650\text{mm}$,长 10m,中心距 950mm。在桩净距 300mm 中加做 $\phi 200\text{mm}$ 树根桩,长 10m。护坡桩后设斜拉桩 $\phi 180\text{mm}$,长 20m,间距 1.5m。桩顶设置一道 $100\text{cm} \times 80\text{cm}$ 钢筋混凝土圈梁,连成整体。1988 年 10 月基槽开挖后不久,发现护坡桩内倾,基槽西侧三幢辅楼内产生 3 道大裂缝,缝宽靠基槽的两道为 $30 \sim 50\text{mm}$,另一道 $5 \sim 10\text{mm}$ 。墙体严重开裂,最大缝宽 $100 \sim 150\text{mm}$,屋面开裂,严重漏雨,楼房 150mm 的上水管也被拉断。

图 0.18 基槽旁辅楼墙体开裂^[14]

当地淤泥质软弱土厚度超过 12m,护坡桩原设计桩长 15m,为省钱将桩长改为 10m。滑动圆弧从桩底通过,使扩坡桩失去作用,基槽边离辅楼仅 $2.5 \sim 5.0\text{m}$,太近。楼房荷重促使土坡滑动,边坡稳定安全系数 $K = 0.32 \sim 0.50$,必然发生滑动。
